## Особенности проведения технического обслуживания (ТО) счетчика банкнот DORS750

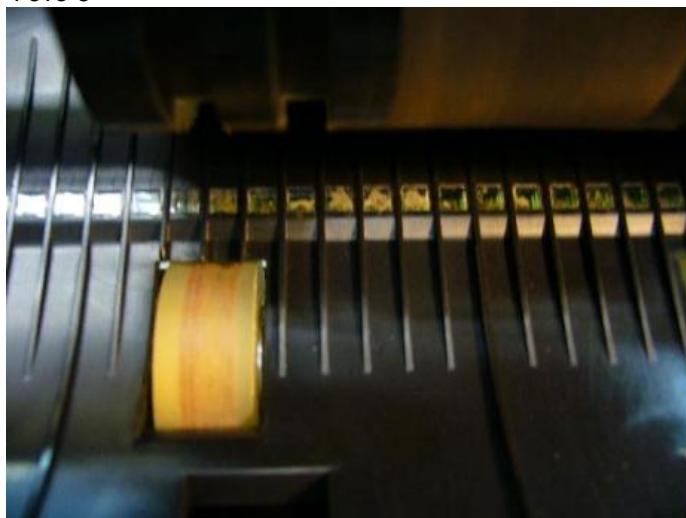
Фото 3

Особое внимание уделяется контролю чистоты прозрачных линз на каркасе. Их загрязнения приводят к возникновению ошибок работы сканера: «Ошибка сканера», «Ошибка калибровки», сообщения о загрязнении. Пример недопустимого загрязнения на фото 3.

Для чистки линз на каркасе используется безворсовая ткань, смоченная изопропиловым спиртом. Чистить необходимо каждое окошко. Использование кисточек нужного эффекта не дает.

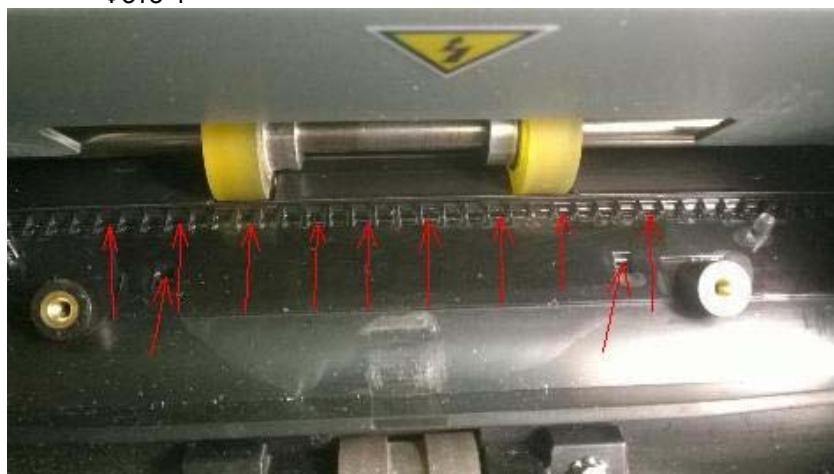
Для удаления пыли с линз со стороны модуля фотодетектора необходимо использовать сжатый воздух или компрессор. В углублениях-окошках может скапливаться пыль, мешающая работе сканера. Фото 4

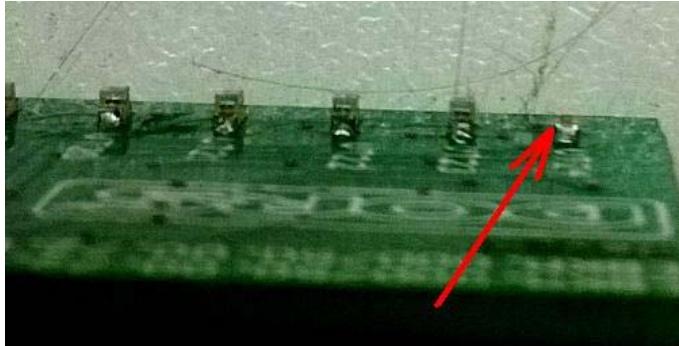
Фото 5

Частой причиной неисправности сканера является повреждения целостности фототранзисторов на модуле фотодетектора после неаккуратного ТО. Фото 5.

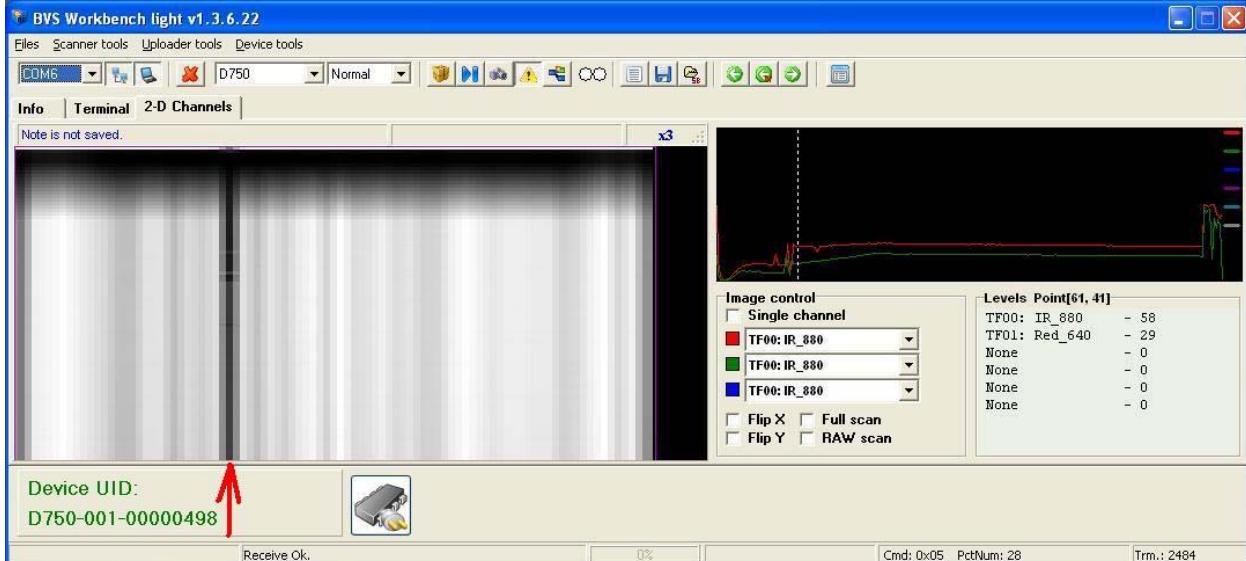
В окне отображения скана видим отмеченную красной стрелкой темную вертикальную полосу, соответствующую неисправному фототранзистору на модуле фотодетектора. Перемещая курсор мыши по образу скана с зажатой клавишей SHIFT в окне графической визуализации уровней скана можно получить координаты неисправного элемента LEVELS POINT (61, 41). 61:4=15,2 , округляем в большую сторону – получаем 16-й фототранзистор слева.

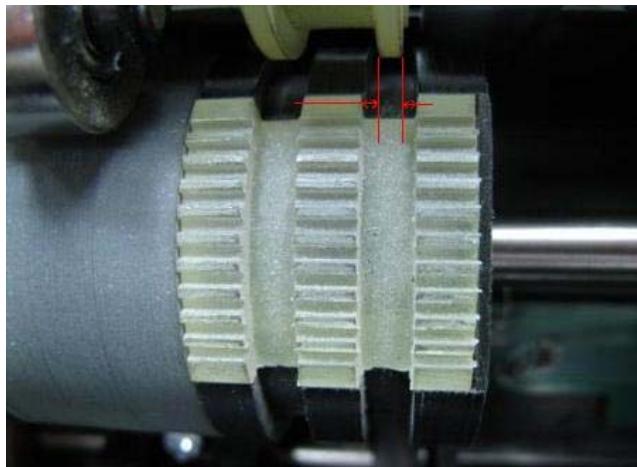
Фото 6.

- перекос узла кронштейна сепаратора – регулировка по методике п. 9.1 СИ;
- положение роликов сепаратора отрегулировано не по центру пазов на фидерном ролике (Фото 6);

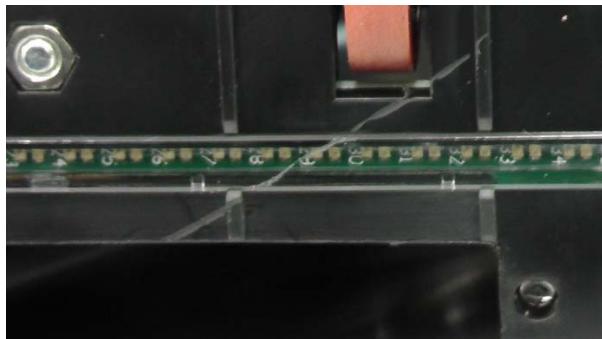
Фото 7

посторонними металлическими предметами попавшими в тракт пересчета вместе с купюрами (монеты, металлические скрепки,...). Фото 7;

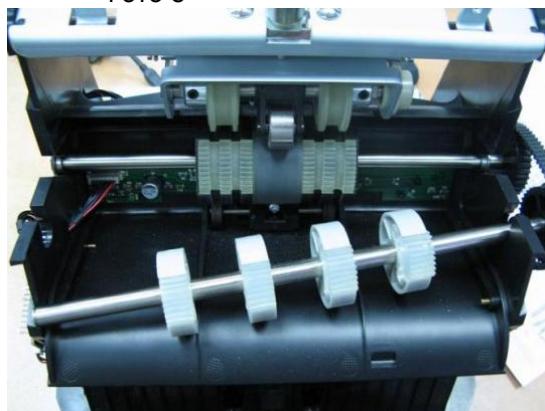
Фото 8

В приборе наблюдается **неудовлетворительное слизывание** (проскальзывание) банкнот. Основная причина - износ накладок фидерных роликов.

Простое решение проблемы - сделать доработку узла фидерных роликов. Цель доработки DORS750 состоит в увеличении выступа накладки подающего ролика над пластиковой частью ролика.

Для этого необходимо снять переднюю и заднюю крышки счетчика, снять карман подающий, отключить шлейф, снять пластиковое запорное кольцо с левой стороны вала укладчика, вынуть подшипник, поставить вал укладчика как показано на Фото 8.
