## Особенности проведения технического обслуживания (ТО) счетчика банкнот DORS750

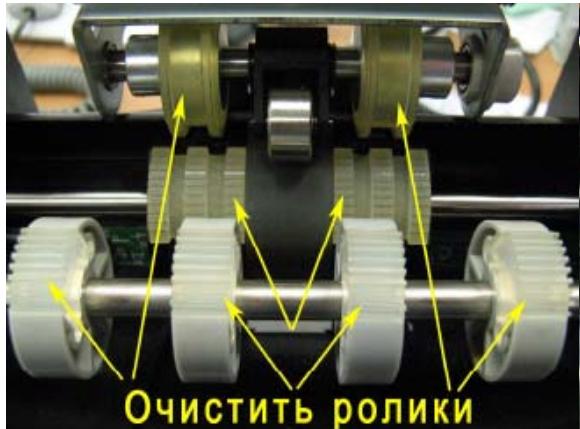
Фото 1

По Сервисной Инструкции (СИ) рекомендовано очистить зоны и узлы показанные на фото 1, 2.

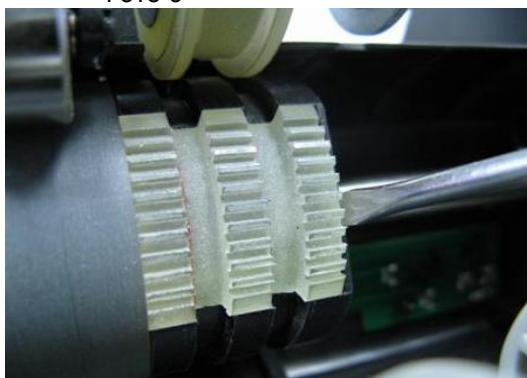
Фото 9

В приборе наблюдается **неудовлетворительное слизывание** (проскальзывание) банкнот. Основная причина - износ накладок фидерных роликов.

товарный вид счетчика. Обязательное условие - накладка должна быть установлена в ролик так же, как она стояла до извлечения из ролика.
